水土の知 第78巻第8号 平成22年8月1日発行（毎月1回1日発行） ISSN 1882-2770

# 「七五三掛（しめかけ）地区」地すべりに対する GPS 動態観測

GPS Monitoring System for Landslide Displacement at Shimekake Area

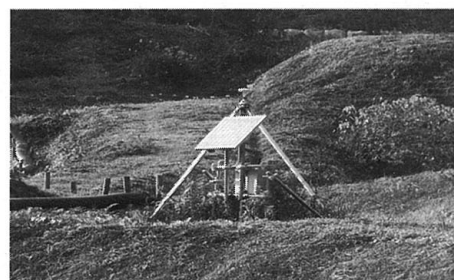
写真-1 現地 GPS 設置状況

本事例では、激しく活動する地すべりの変位を常時モニタリングする必要があった。しかし、観測地点にも亀裂や陥没が及ぶ可能性があったため、GPS の設置には堅固な基礎や支柱等は使用せず、測量用の三脚を使用し移動を容易にした。

また、緊急対策工事の開始で、重機の稼働や工事用車両の通行が予想され、有線ケーブルなどの敷設は、施工の障害となり、損傷を受ける恐れがあった。このため、導入した GPS では、ケーブルを使用しない携帯通信によるデータ取得やソーラパネルによる電源供給を採用した（写真-1）。

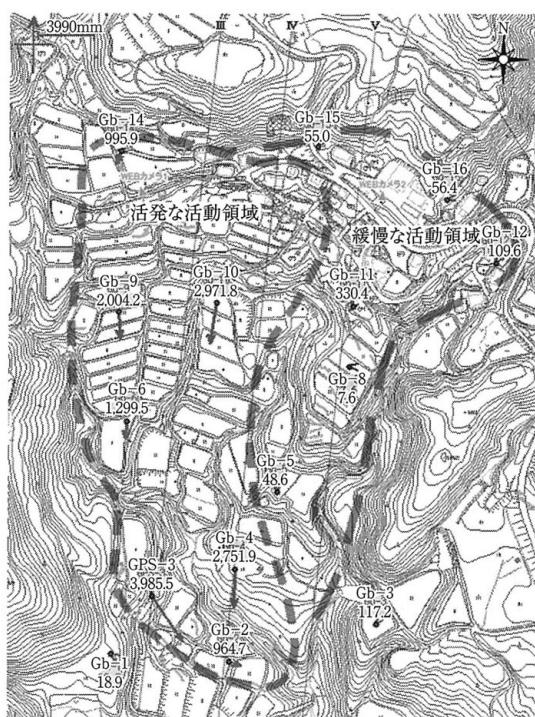
図-2 平面ベクトル図 (H 21. 5. 13～H 21. 7. 14)

した。表-1 は各 GPS の観測開始日を示し、図-2 は観測位置と 5 月 13 日から 7 月 14 日までの移動量・移動方向を示している。これらの観測結果より次のことが判明した。

- ① 把握した移動量・移動方向によれば、末端部で移動方向が変化している（図-2）。
- ② 活動している領域で、東側に比べ西側の移動量が大きく、活発に活動している（図-2）。
- ③ 三次元ベクトル図によれば、全体的に沈下傾向にあるが、Gb-4 は隆起傾向がみられる（図-3）。これは地すべり末端部の隆起と推測される。
- ④ 平成 21 年 5 月より地すべり活動を沈静化させるために、地下水排除工（ディープウェル工、水抜き
